► Tilstandsvurdering

Basseng - Foldereid skole

Oppdragsnr.: 5206714 Dokumentnr.: 1 Versjon: 1.0 Dato: 2021-09-14

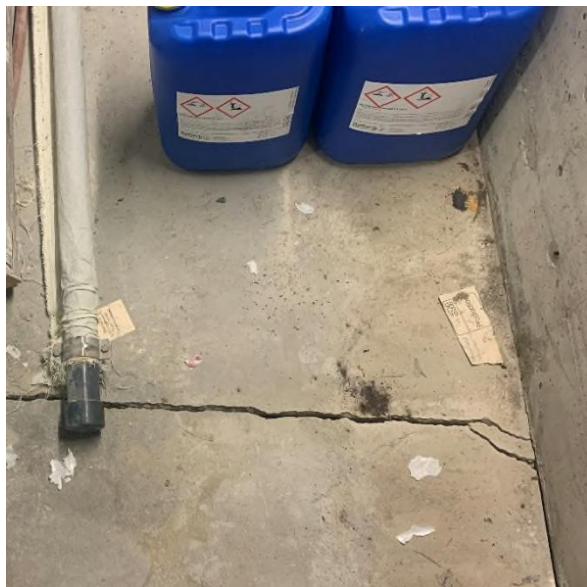
Det er registrert sprekke i betonggulv i underetasjen som kan tyde på at det har vært noe lokal bevegelse, men virker ellers å være stabilt.

Figur 2: Sprekke i gulv i underetasje mot sør

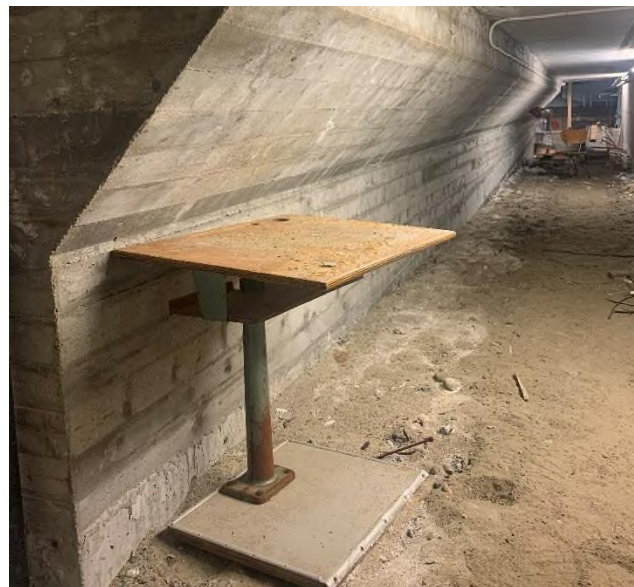
Figur 2: Manglende betonggulv på øst og nordsiden av bassenget i underetasjen

På nordsiden ned mot terreng, der det ikke er etablert betonggulv, er det avflassing i betongkonstruksjonen i dybde fra 10 - ca. 20 mm. Dette er trolig forårsaket av fuktopptrekk fra grunnen.

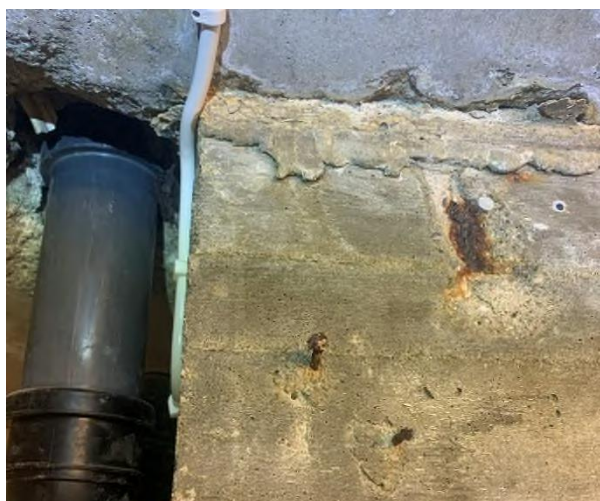
Det er registrert spor etter flere fuktlekkasjer i utvendig bassengkropp. Dette er relatert til skjøter og gjennomføringer i konstruksjonen. I tillegg er det synlig armeringskorrosjon i betongkropp på hjørne mot nord-øst i tillegg en del riss på blant annet dypeste delen av bassenget mot sør-øst. Nevnte riss kombinert med banking på konstruksjonen tyder på armeringskorrosjon flere steder.

Årsak er sannsynligvis kloridinntrenging og/eller karbonatisering i kombinasjon med liten overdekning.

Figur 3: Rustsprengning opp mot dekke hjørne nord-øst

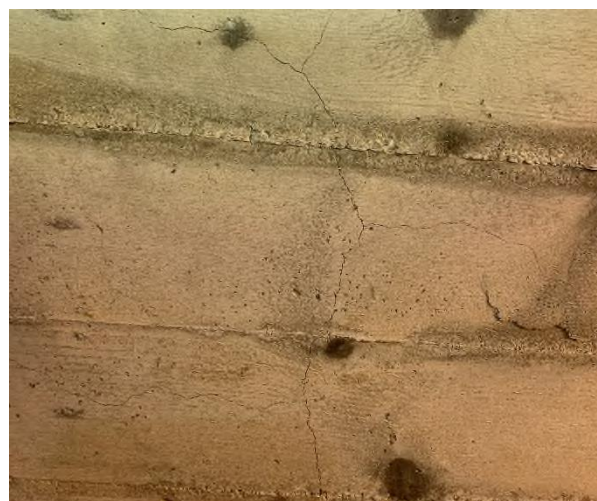
Figur 4: Riss i konstruksjon og begynnelse rustsprengning på blant annet sørsiden dyp del

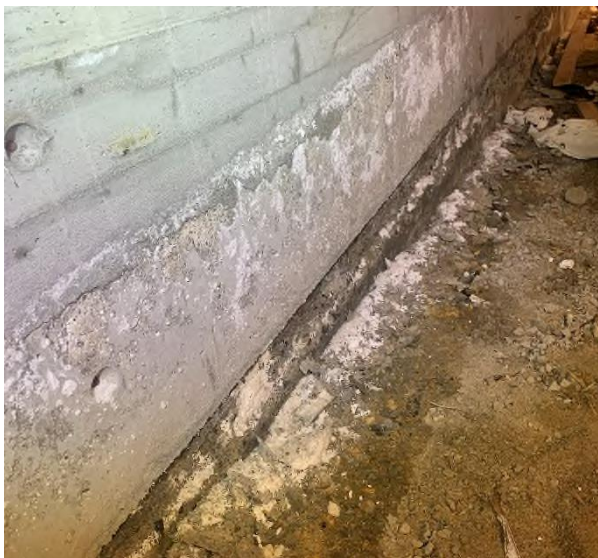
Figur 4: Avskalling betong/ utfelling nedre del mot terreng

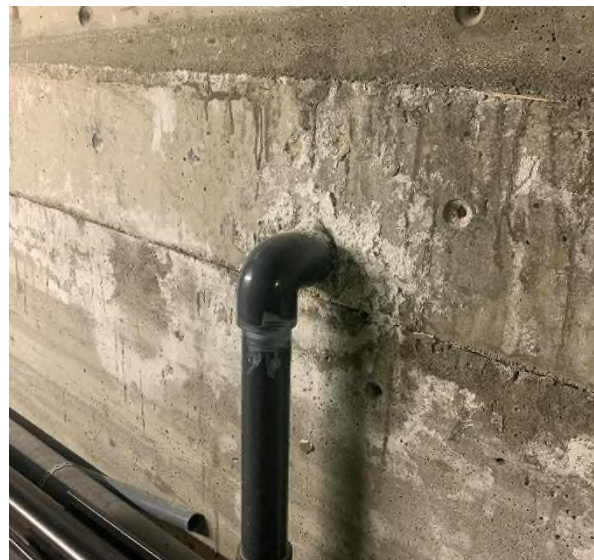
Figur 5: Fuktmerker/ avleiring ved gjennomføring

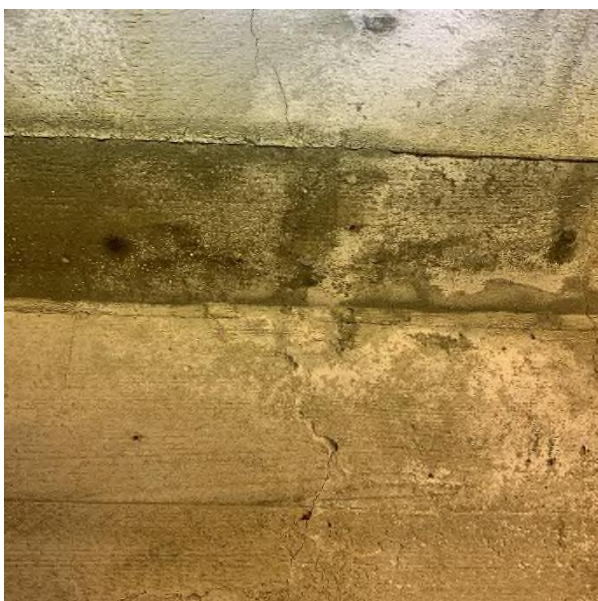
Figur 6: Fuktmerker/avleiring ved riss i bassengvegg

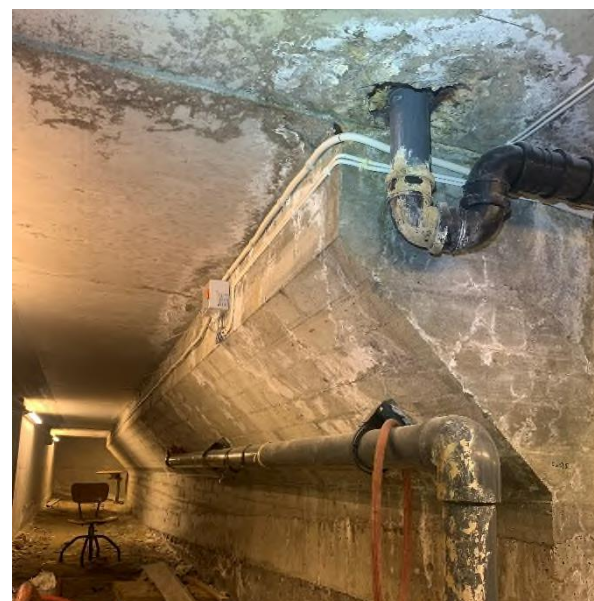
Figur 7: Fuktmerker/avleiring i bassengvegger og dekke

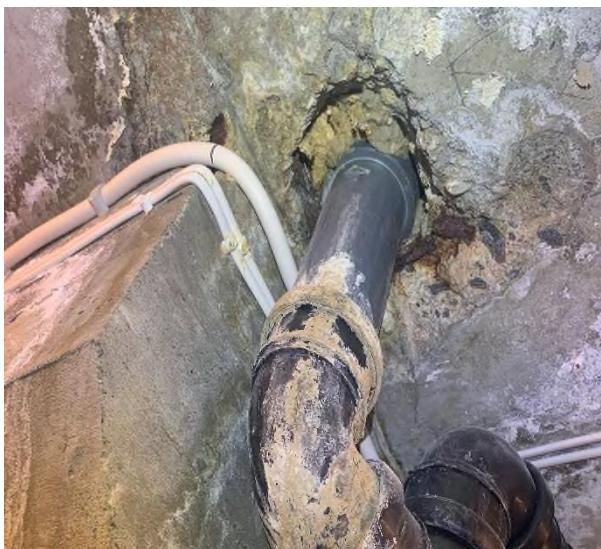
Figur 8: Armeringskorrosjon ved gjennomføring i dekke

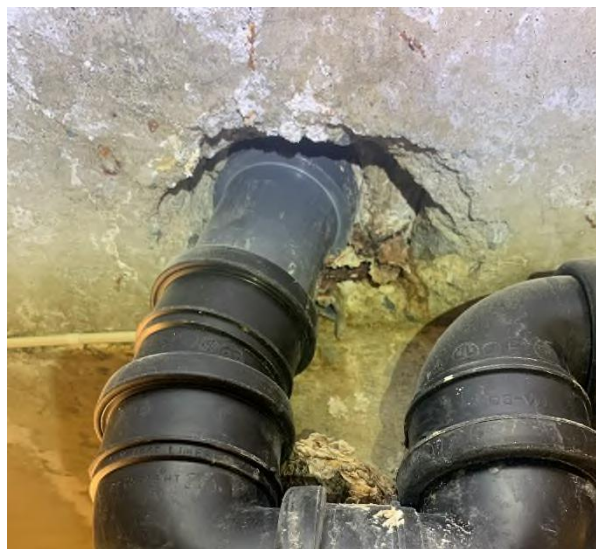
Figur 9: Armeringskorrosjon ved gjennomføring i dekke

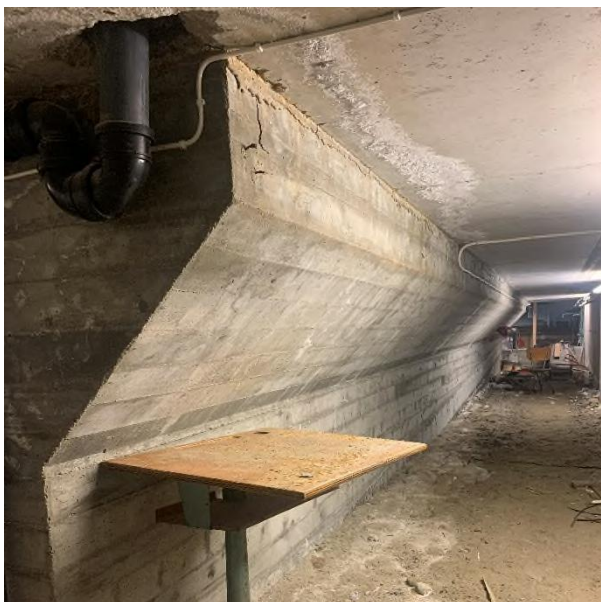
Figur 10: Fuktmerker/ avleiring i dekke

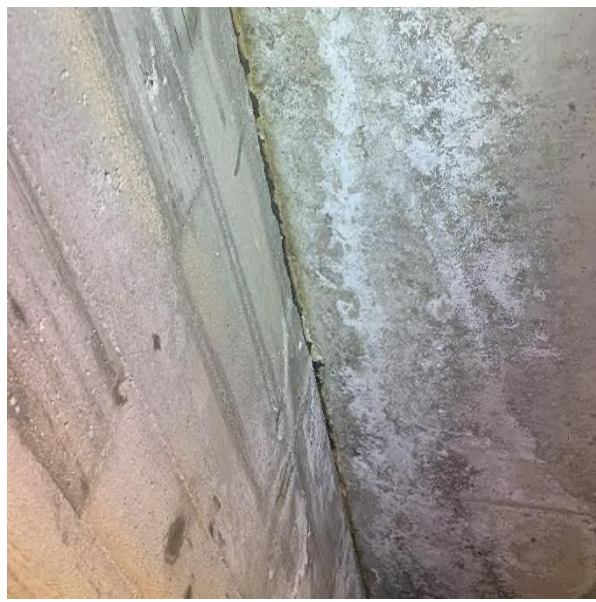
Figur 11: Fuktmerker/ avleiring i dekke

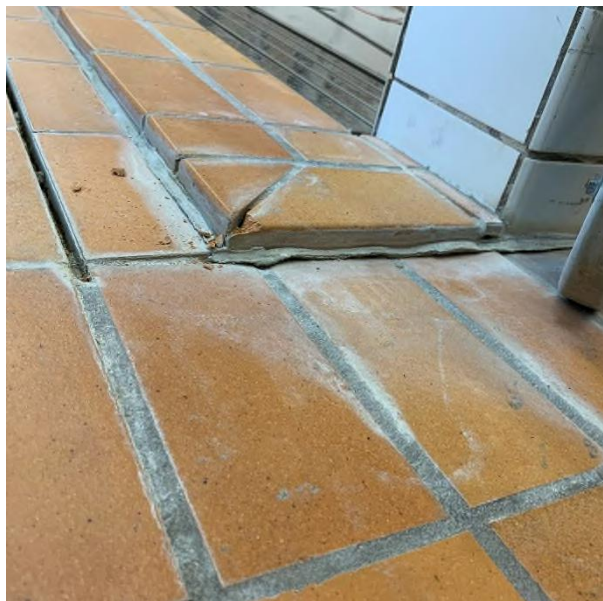
Figur 12: Skade forhøyet fliskant og avleiring i overgang gulv og basseng

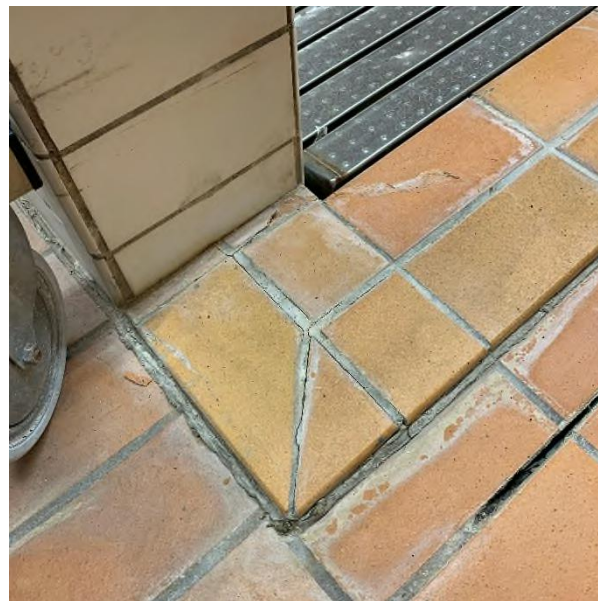
Figur 13: Løse fliser og avleiring på forhøyet kant

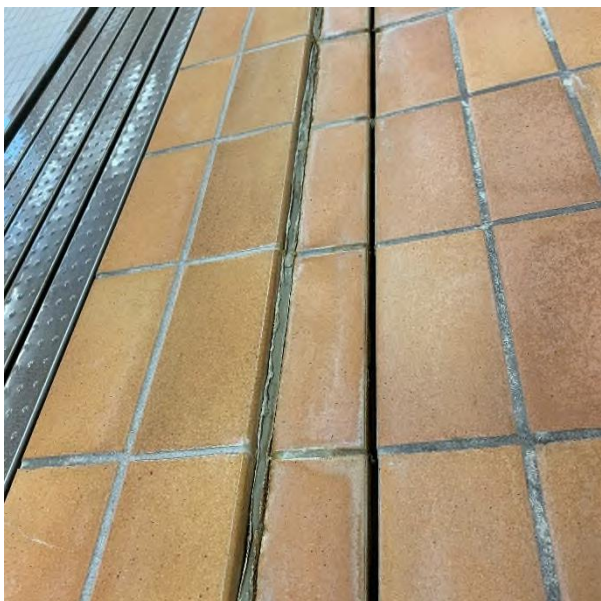
Figur 14: Skade silikonfuge og utkrasset fuge

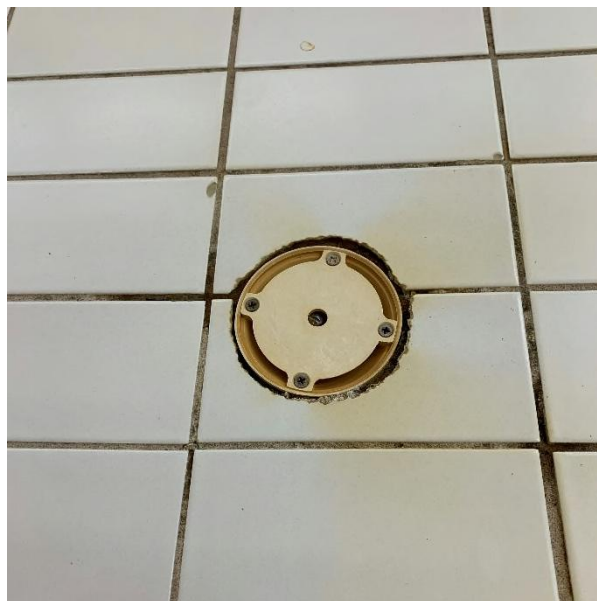
Figur 15: Manglende fuging rundt bunndyser

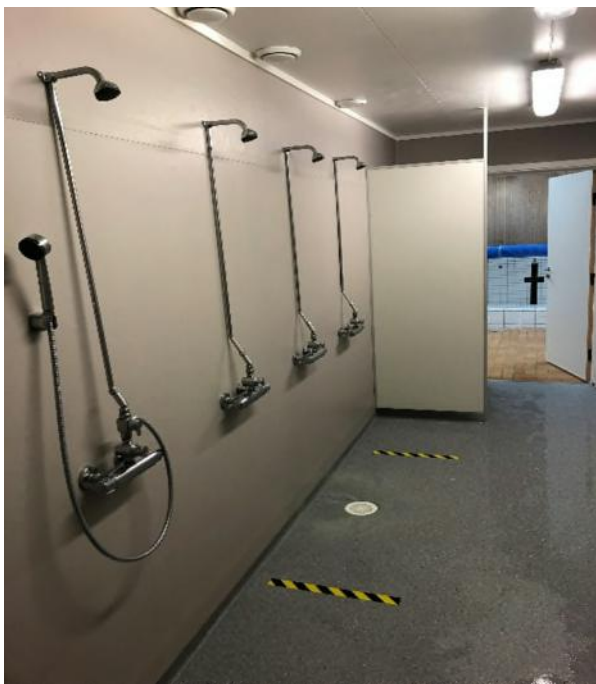
For vannledninger gjelder det samme som bunnledningene. Åpenbare mangler er nøddusj ved kjemikaliestasjonene i bassengteknisk rom. I tillegg er slukløsningen i garderobene uheldig, med for få sluker og feilplasseringer i forhold dusjene.

Figur 6: Uheldig slukplassering i dusjavdeling

- I dusjonene må det etableres flere sluker - alternativt renne mot bakvegg - slik at de dusjende unngår å stå i urent avløpsvann fra de andre dusjende.
- Ny renne/avløpsløsning etableres, med anslagsvis 12 slukpunkt.
- Ved siden av kjemikaliestasjonene i bassengteknisk rom etableres nøddusj.
- Nytt berederanlegg med seriekoblede varmtvannstanker tilknyttes vannbårent varmeanlegg.

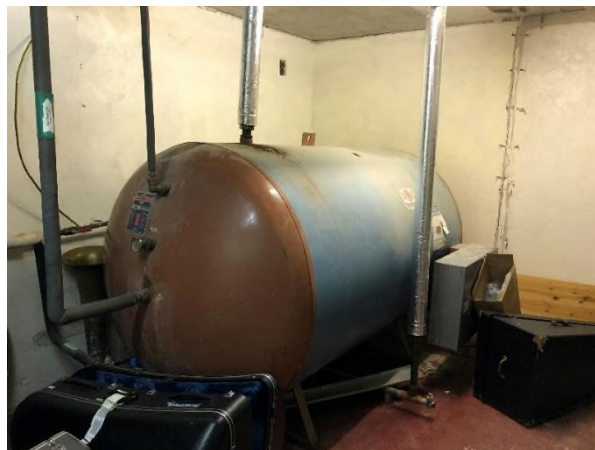
Eksisterende varmvannsbereder er fra byggeår og er moden for utskifting.

Figur 7: Utrangert bereder fra 1972

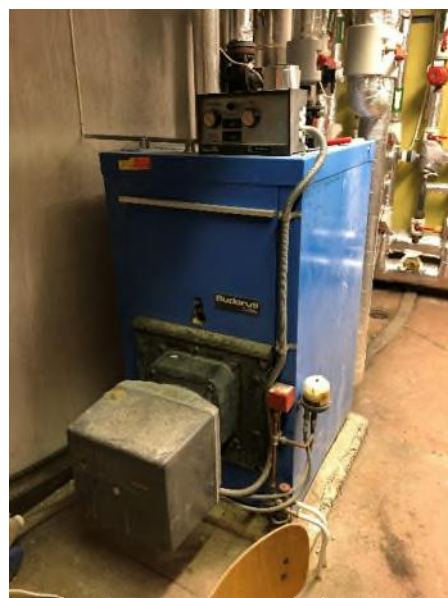
I fyrrom er det installert 1 stk oljekjele og 1 stk el.kjel, antatt fra byggeår. Jfr forskrift er fristen for utfasing av olje gått ut. Generelt vesentlig redusert rest levetid på kjelanlegg.

Figur 9: Oljekjel som evt kan ombygges til bioolje

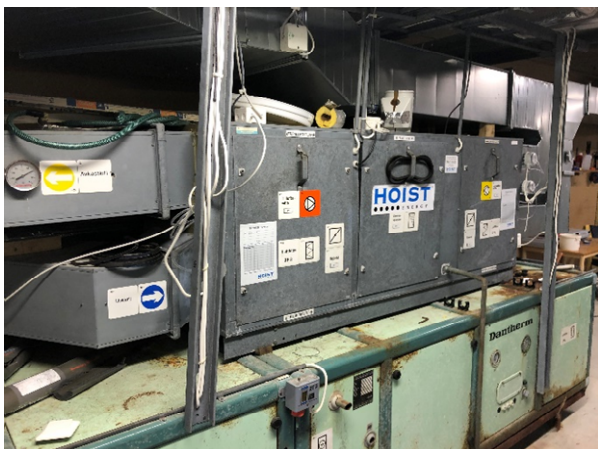
Figur 10: Bassengaggregat med gammelt aggregat som fundament- Begge rives

- For svømmehall anbefales å installere nytt aggregat med varmegjenvinner, varmepumpe og avfuktingsanlegg integrert i aggregatet. Her inkluderes også oppvarming av svømmehallen. Avlukker for kjemikalier og rom for bassengteknikk ventileres. Tilluft i svømmehall tilpasses vinduene slik at dugg/ fuktighet reduseres.
- For garderober/ dusjer installeres nytt aggregat med varmegjenvinner. Tilknyttes eksisterende kanalnett for garderobene. Eksisterende aggregat for gymsal består videre, men garderobedelen skilles ut. Plassering av aggregat foreslås i kjeller, alternativt loft.
- Plassering bassengaggregat må avklares.
- For avtrekksanlegg for inspeksjonsgang rundt bassengkropp etableres nytt kanalnett og ny vifte for enklere betjening basert på kontroll av fukt og romtemperatur.

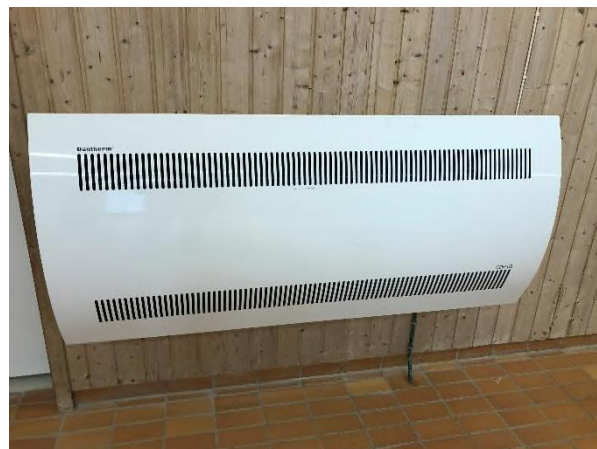
Figur 11: Avfukter i svømmehall defekt

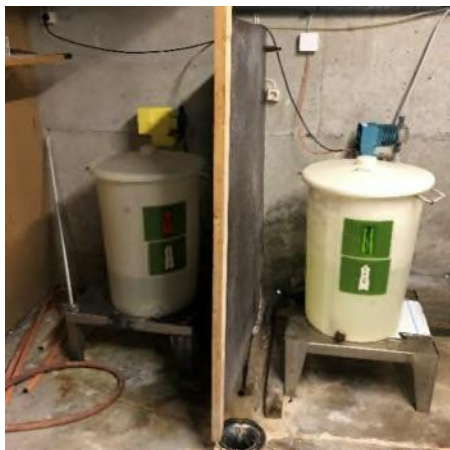
Arbeidsstasjonene for kjemikalier er fra 1987 og følger ikke dagens forskrifter. Utjevningstank og spevannstank er ikke montert. Utjevningen er basert på at deck-level-rennene er så store at volumet utjevnes her. Dyser og avløp i bassenget synes i orden. Bassengduk er montert for å hindre unødig avdampning.

Figur 12: Kjemikalieavlukker

- Det etableres utjevningstank og spevannstank, begge på anslagsvis 8 m³. Kan f.eks mures opp i Leca og kles innvendig med helsveiset duk.
- Nye kjemikalieavlukker med ventilasjon etableres, monteres nøddusj i umiddelbar nærhet.
- Plassbehov blir viktig; mulig løsning i kjeller, men sannsynlig behov for tilbygg.

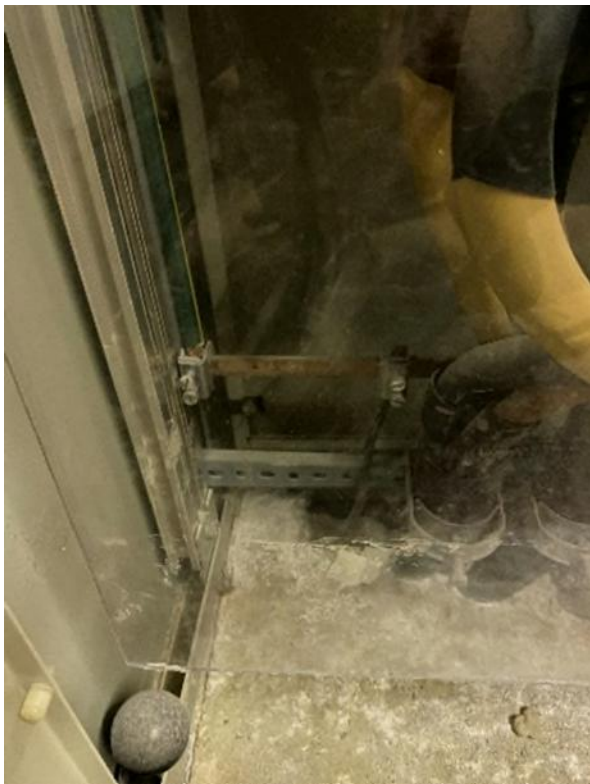
Det er synlig tilkobling av jordelektrode, denne er ikke målt med overgangsmotstand mot jord, men tilsynelatende ok. Ved gjennomføring av tiltak for bassenganlegget anbefales måling av overgangsmotstand til jord. Jordingsanlegget virker noe utbedret i forbindelse med oppgradering av det elektriske anlegget.

Figur 15: Tilkobling jordelektrode

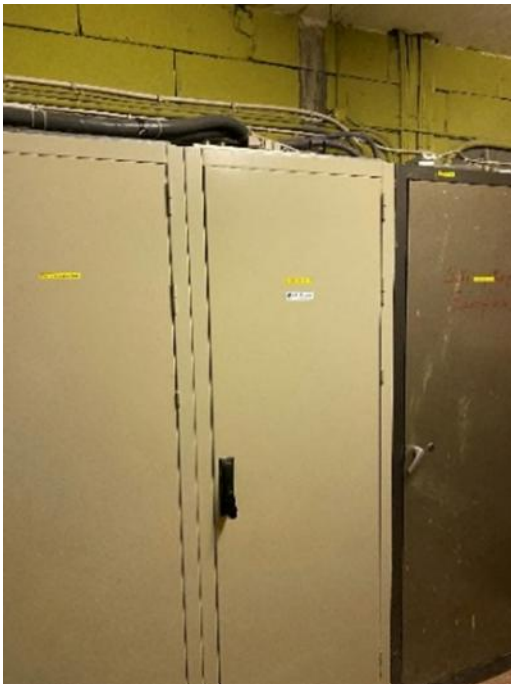
Ingen av dørene til fordelingene var låst ved befarig. Viktig at dørene er låst på fordelingene da det kun skal være tilkomst for instruert personell.

Det er ikke montert jordfeilvarling i hovedfordelingen. Da dette er et bassengbygg anbefales montering av jordfeilvarsling som er et krav i henhold til dagens forskrifter. Ved varsling av jordfeil og utbedring av feil vil dette øke sikkerheten mot strømgjennomgang ved anlegget.

Figur 17: Hovedfordeling

Ved en større renovering, må påregnes komplett utskifting av hovedfordeling.

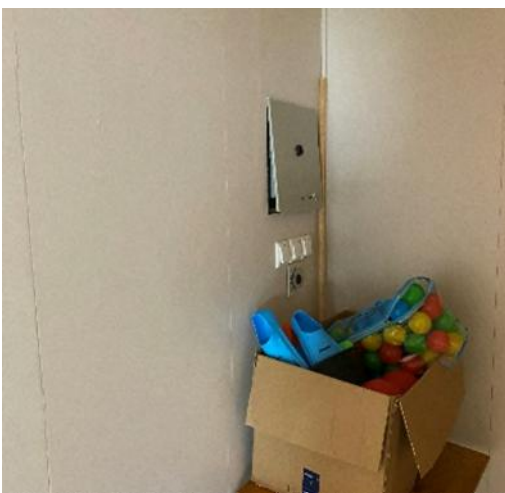
Underfordelinger har ingen restkapasitet, og har ikke jordfeilbryterfunksjon. Må påregnes utskifting av underfordelinger.

Figur 19: Underfordeling basseng

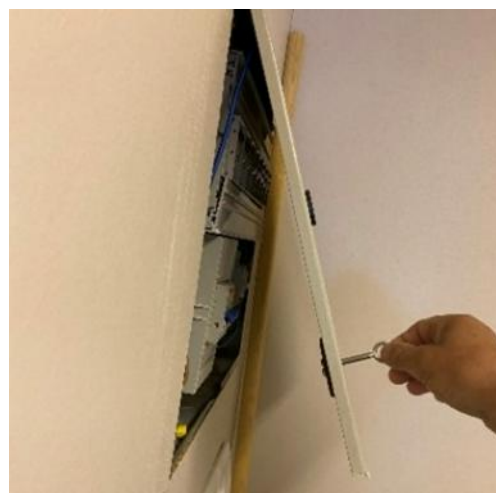
Underfordeling i 1 etg. som forsyner bassengrommet er oppgradert med automatsikringer. Automatsikringene hindrer lukking av skapdøren. Dette må utbedres da det er krav til at døren skal være

lukket. Det er viktig med lukket dør i forbindelse med brantilløp i fordelingen, og for å unngå unødig betjening av sikringer og mulig berøring av strømførende deler.

Figur 20: Utstyr i fordeling hindrer lukking

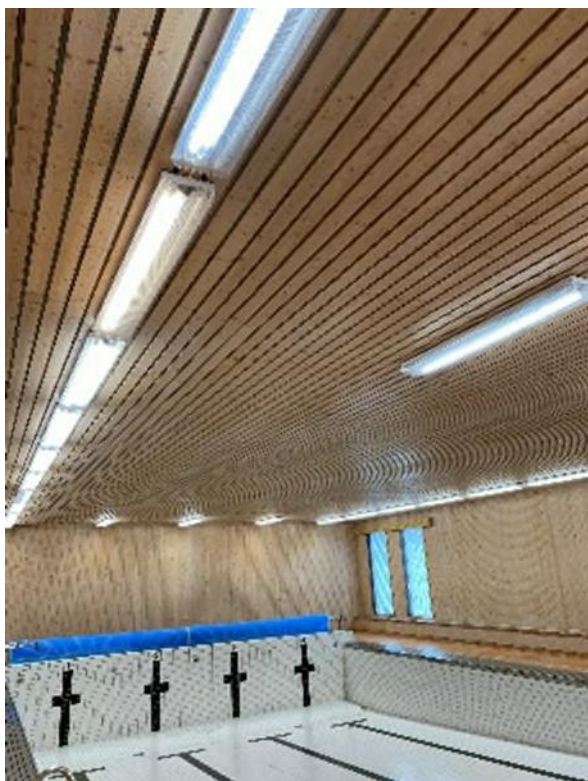
Innvendig belysning består hovedsakelig av eldre T8 lysrørsarmaturer. Flere av lysrørene virket ikke, antar at årsaken kun er defekt lysrør. Det opplyses ved befaring at det er utført kontroll av PCB i lysrørarmaturene. Det anbefales montering av LED-lysrørarmaturer da det kan antas kort restlevetid på eksisterende lysarmaturer.

Figur 21: Belysning svømmehall

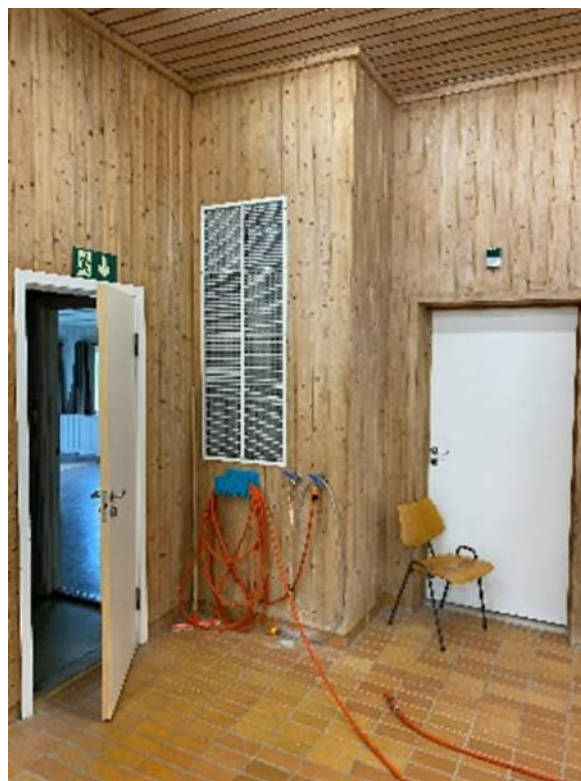
Nødlysanlegget virker ikke, og det informeres om at nødlyssentralen er defekt. I alle rømningsveier som fellesareal, korridorer og i større rom er det medtatt nye markeringslysarmaturer og ledelysarmatur med selvtest, LED lyskilde og med integrert batteripakke.

Figur 22: Nødlysanlegg
