## B-undersøkelse ved Harbakhholmen i Vikna kommune, mars 2019

Emilsen Fisk AS

**Etter Norsk Standard NS 9410: 2016**

| Feltdato: 15.03.2019<br>Toktleder: Øyvind Horn | Rapportdato: 09.05.19<br>Rapportnummer: 66-3-19B<br>Antall sider: 17 | |

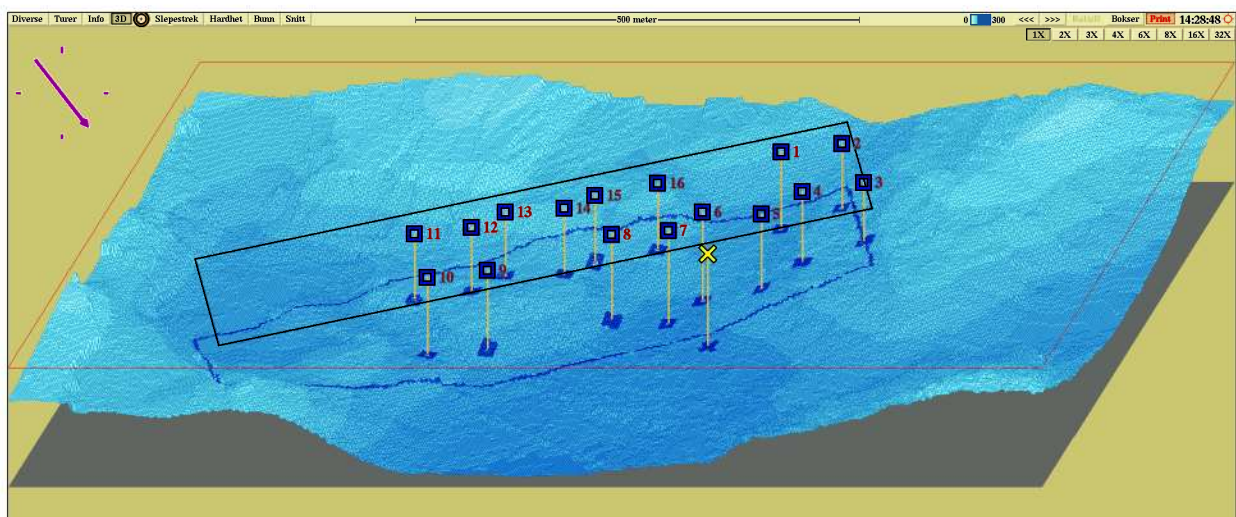
**Figur 4:** Tredimensjonalt isometrisk bunnkart med anleggssomriss og stasjoner. Stasjonene er markert med farge etter hva slags tilstand de har jamfør **Tabell 10**. Målestokk vises øverst i bildet. Kartdatum WGS84. Kilde: Olex.

Undersøkelsen i 2018 ble utført etter brakklegging, og fikk da tilstand 1. Denne undersøkelsen er også utført etter brakklegging, og viser at en del av stasjonene har fått en forbedret tilstand. I 2018 fikk to stasjoner tilstand 3, tre stasjoner tilstand 2 og resten tilstand 1. Ved denne undersøkelsen fikk alle stasjoner tilstand 1.

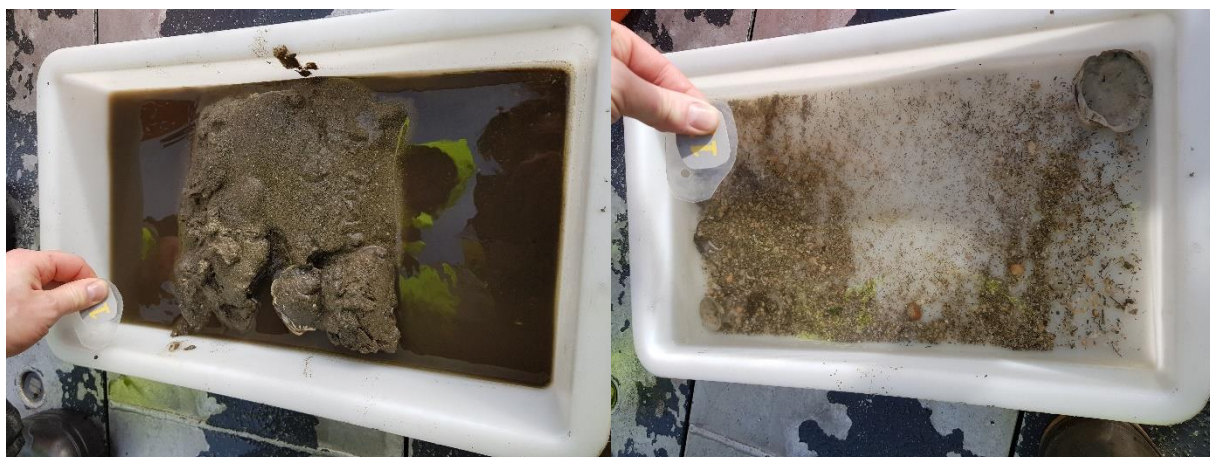
**Figur 6:** Bilder som viser sedimentet fra stasjon 1 før og etter siling. Sedimentet besto av sand og skjellsand. Foto: Aqua Kompetanse AS.

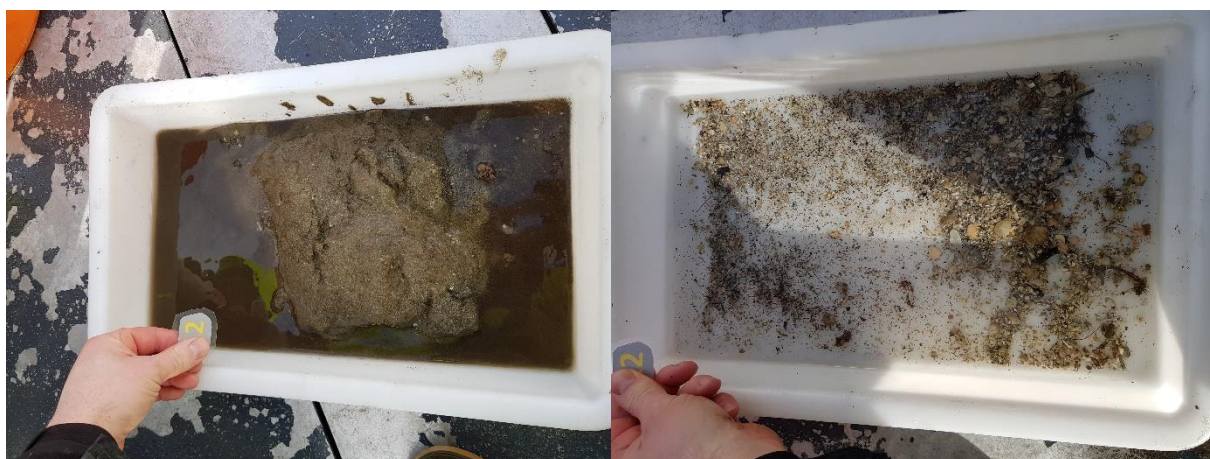
**Figur 7:** Bilder som viser sedimentet fra stasjon 2 før og etter siling. Sedimentet besto av sand og skjellsand. Foto: Aqua Kompetanse AS.

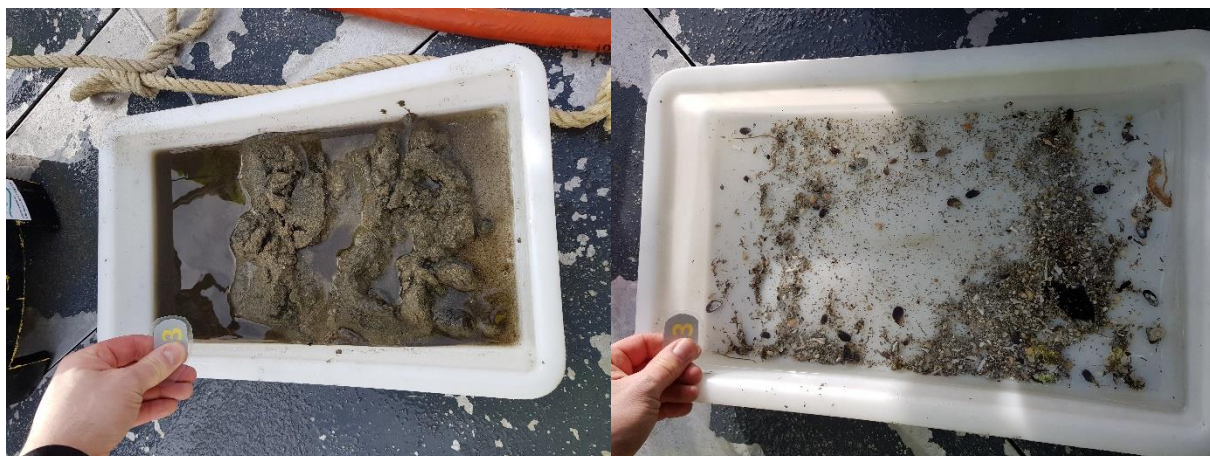
**Figur 8:** Bilder som viser sedimentet fra stasjon 3 før og etter siling. Sedimentet besto av sand og skjellsand. Foto: Aqua Kompetanse AS.

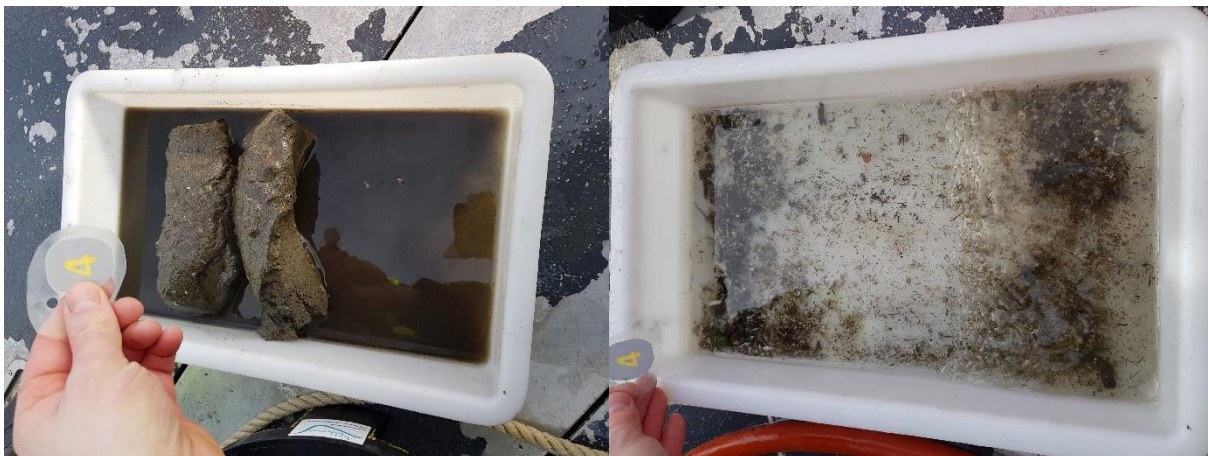
**Figur 9:** Bilder som viser sedimentet fra stasjon 4 før og etter siling. Sedimentet besto av sand og skjellsand. Foto: Aqua Kompetanse AS.

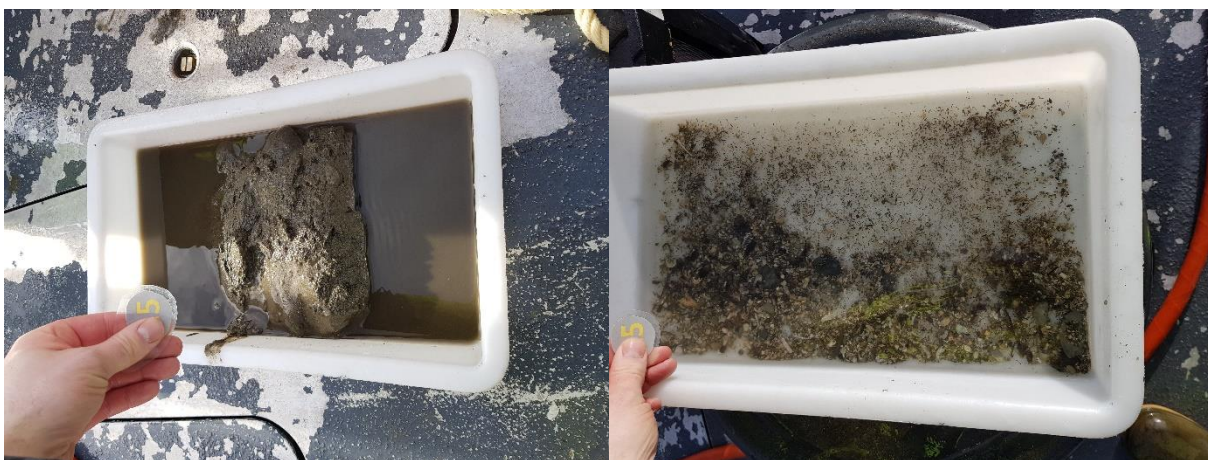
**Figur 10:** Bilder som viser sedimentet fra stasjon 5 før og etter siling. Sedimentet besto av sand og skjellsand. Foto: Aqua Kompetanse AS.

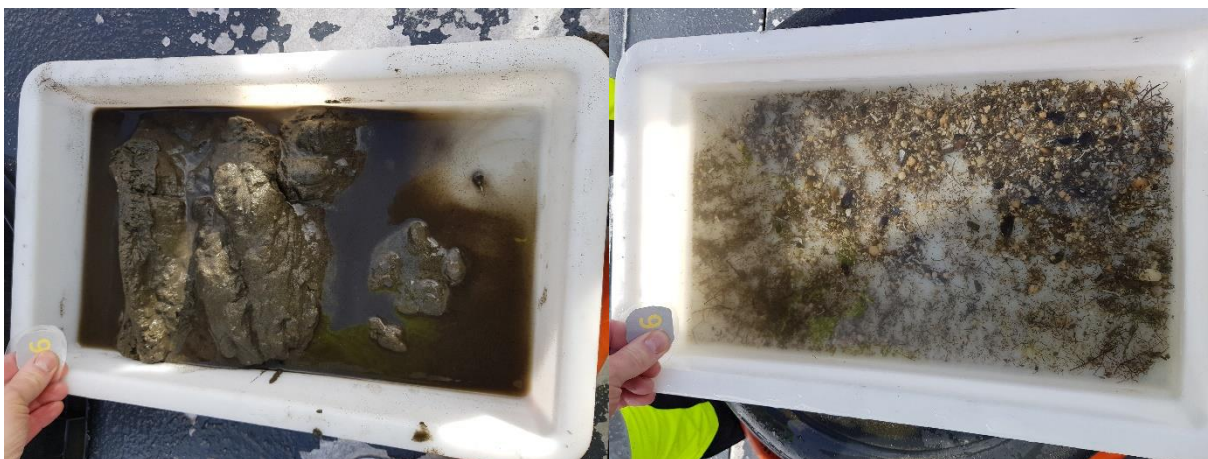
**Figur 11:** Bilder som viser sedimentet fra stasjon 6 før og etter siling. Sedimentet besto av sand og skjellsand. Foto: Aqua Kompetanse AS.

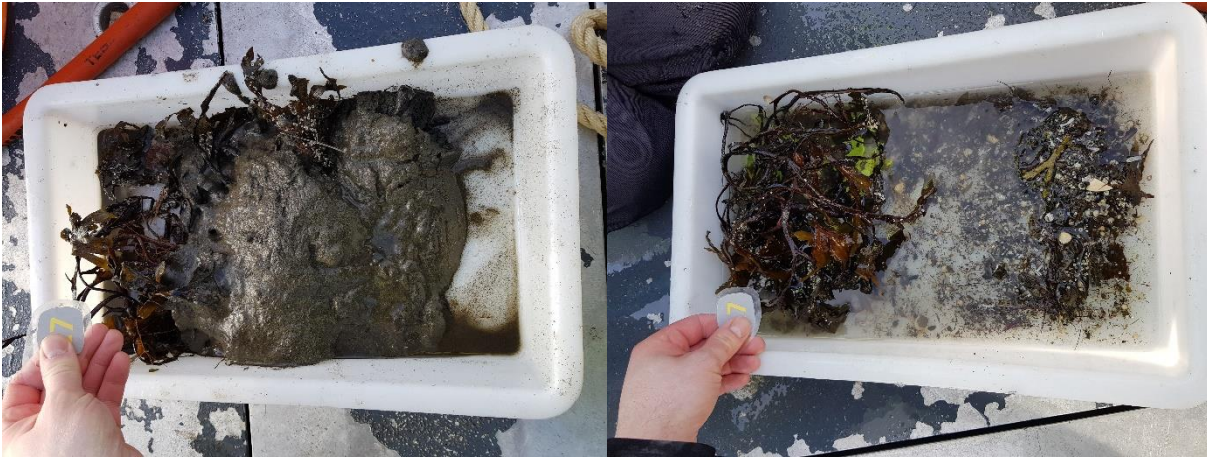
**Figur 12:** Bilder som viser sedimentet fra stasjon 7 før og etter siling. Sedimentet besto av sand og skjellsand. Foto: Aqua Kompetanse AS.

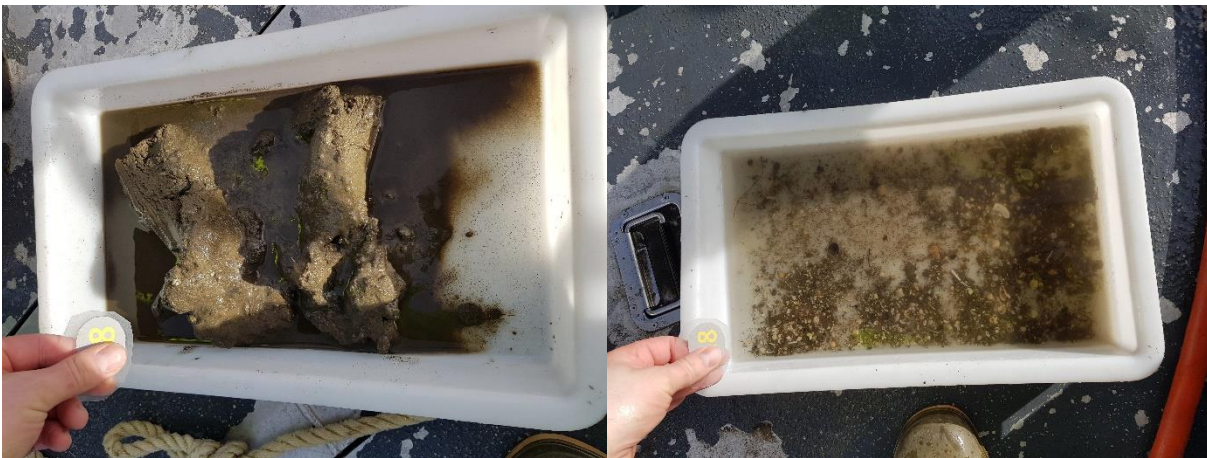
**Figur 13:** Bilder som viser sedimentet fra stasjon 8 før og etter siling. Sedimentet besto av sand og skjellsand. Foto: Aqua Kompetanse AS.

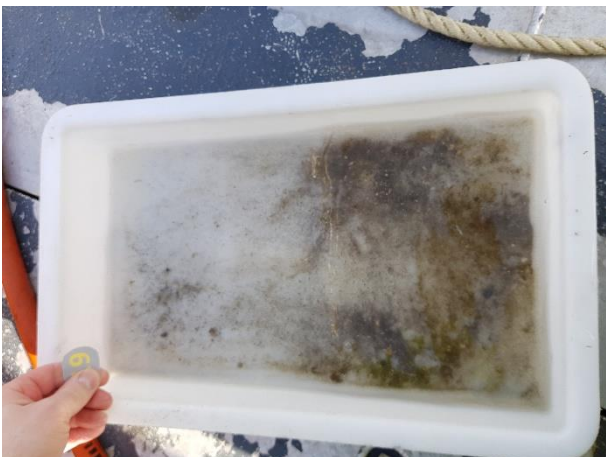
**Figur 14:** Bilder som viser sedimentet fra stasjon 9. Sedimentet besto av grus på steinbunn. Foto: Aqua Kompetanse AS.

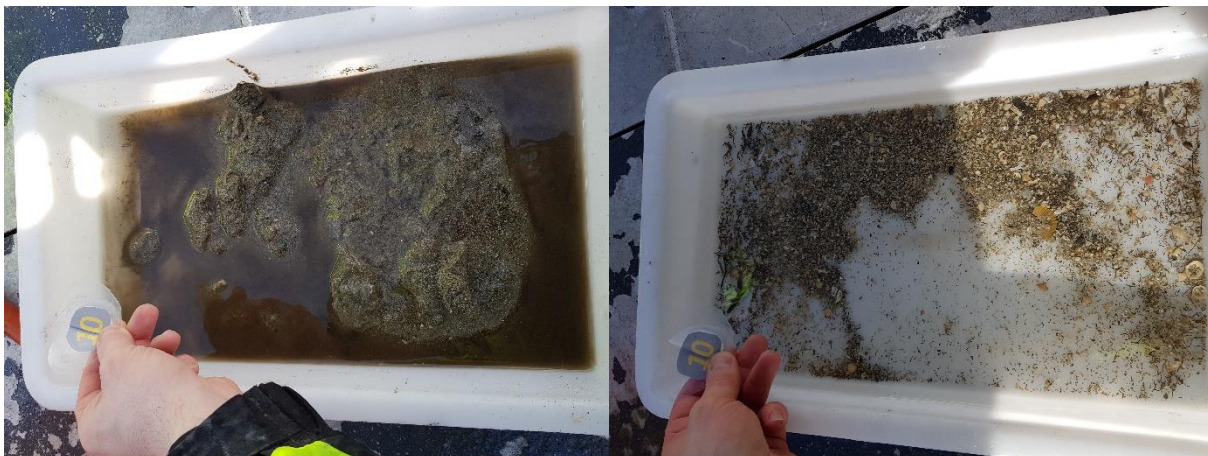
**Figur 15:** Bilder som viser sedimentet fra stasjon 10 før og etter siling. Sedimentet besto av sand og skjellsand. Foto: Aqua Kompetanse AS.

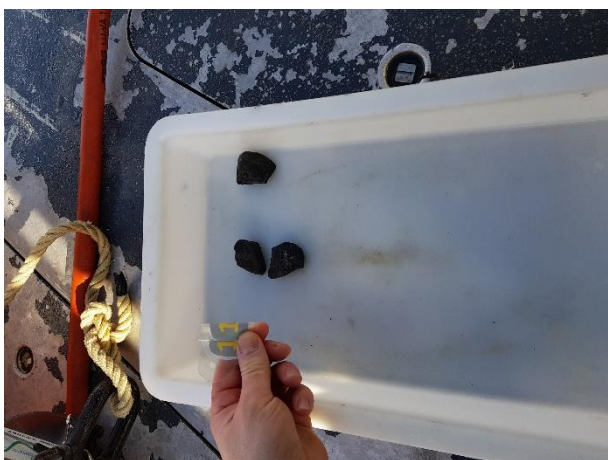
**Figur 16:** Bilder som viser sedimentet fra stasjon 11. Her ble det kun registrert steinbunn. Foto: Aqua Kompetanse AS.

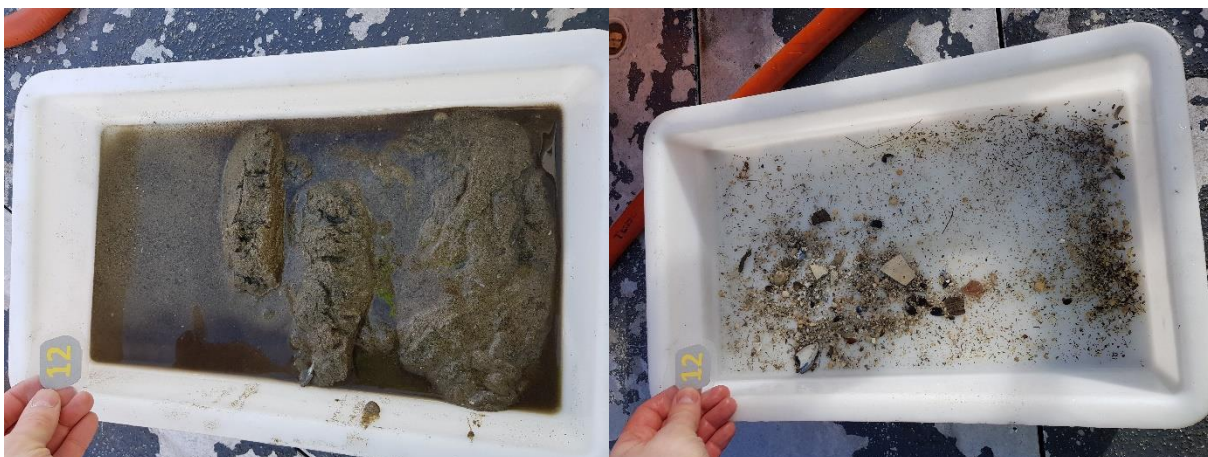
**Figur 17:** Bilder som viser sedimentet fra stasjon 12 før og etter siling. Sedimentet besto av sand og skjellsand. Foto: Aqua Kompetanse AS.

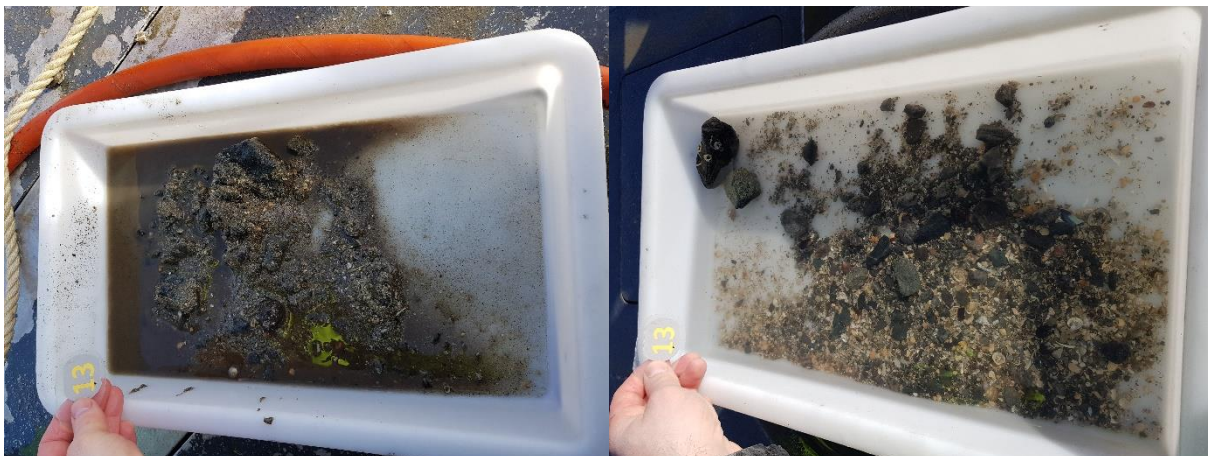
**Figur 18:** Bilder som viser sedimentet fra stasjon 13 før og etter siling. Sedimentet besto av sand og skjellsand på steinbunn. Foto: Aqua Kompetanse AS.

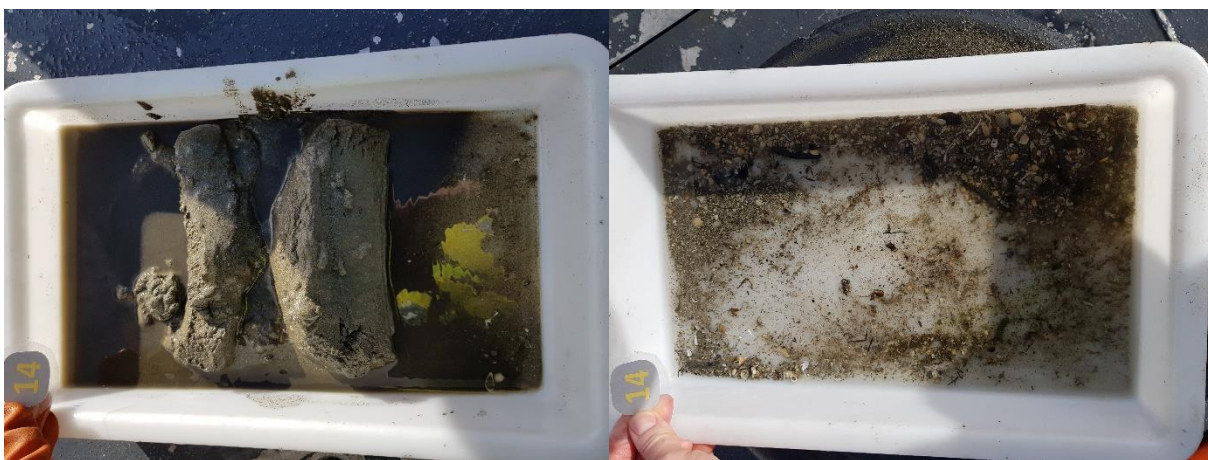
**Figur 19:** Bilder som viser sedimentet fra stasjon 14 før og etter siling. Sedimentet besto av silt, sand og skjellsand. Foto: Aqua Kompetanse AS.

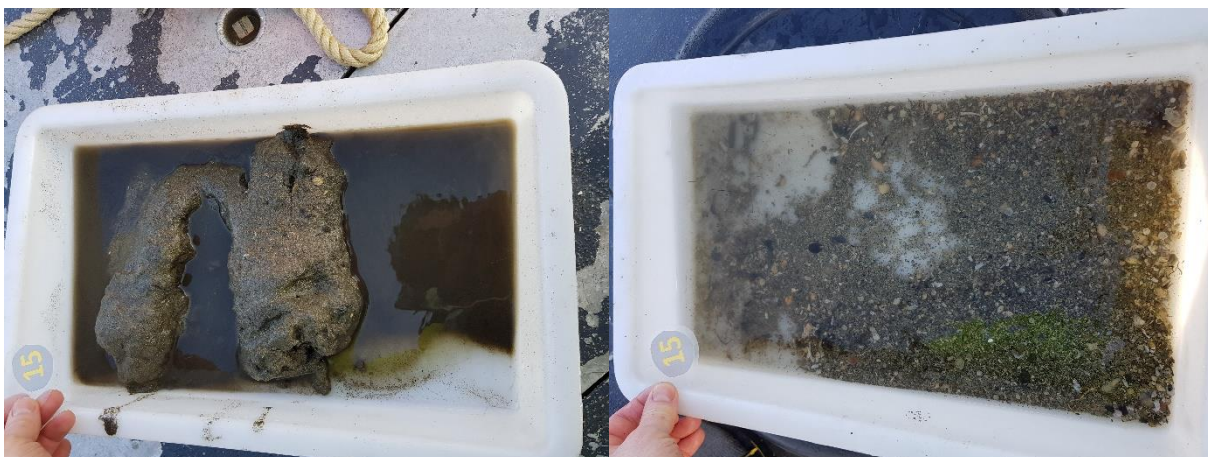
**Figur 20:** Bilder som viser sedimentet fra stasjon 15 før og etter siling. Sedimentet besto av silt, sand og skjellsand. Foto: Aqua Kompetanse AS.

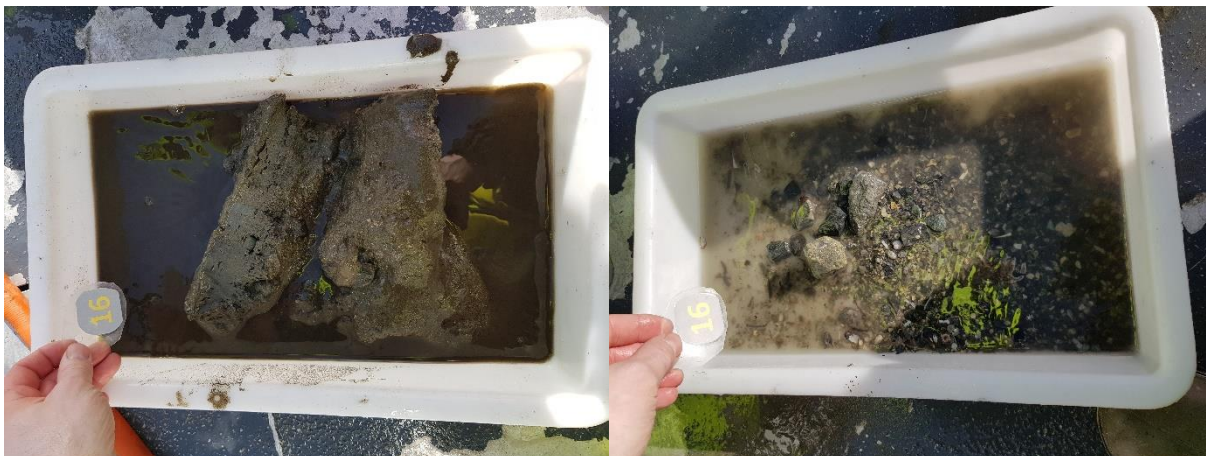
**Figur 21:** Bilder som viser sedimentet fra stasjon 16 før og etter siling. Sedimentet besto av silt, sand og skjellsand på steinbunn. Foto: Aqua Kompetanse AS.
