## Forundersøkelse ved Harbakholmen i Vikna kommune

Emilsen Fisk AS

**Etter Norsk Standard NS 9410: 2016**

| Lokalitet: Harbakhholmen<br>Lokalitetsnummer: 36617 | Rapportdato: 24.01.2019<br>Rapportnummer: 21-1-19FU | Antall sider uten vedlegg: 15<br>Antall sider totalt: 22 | |

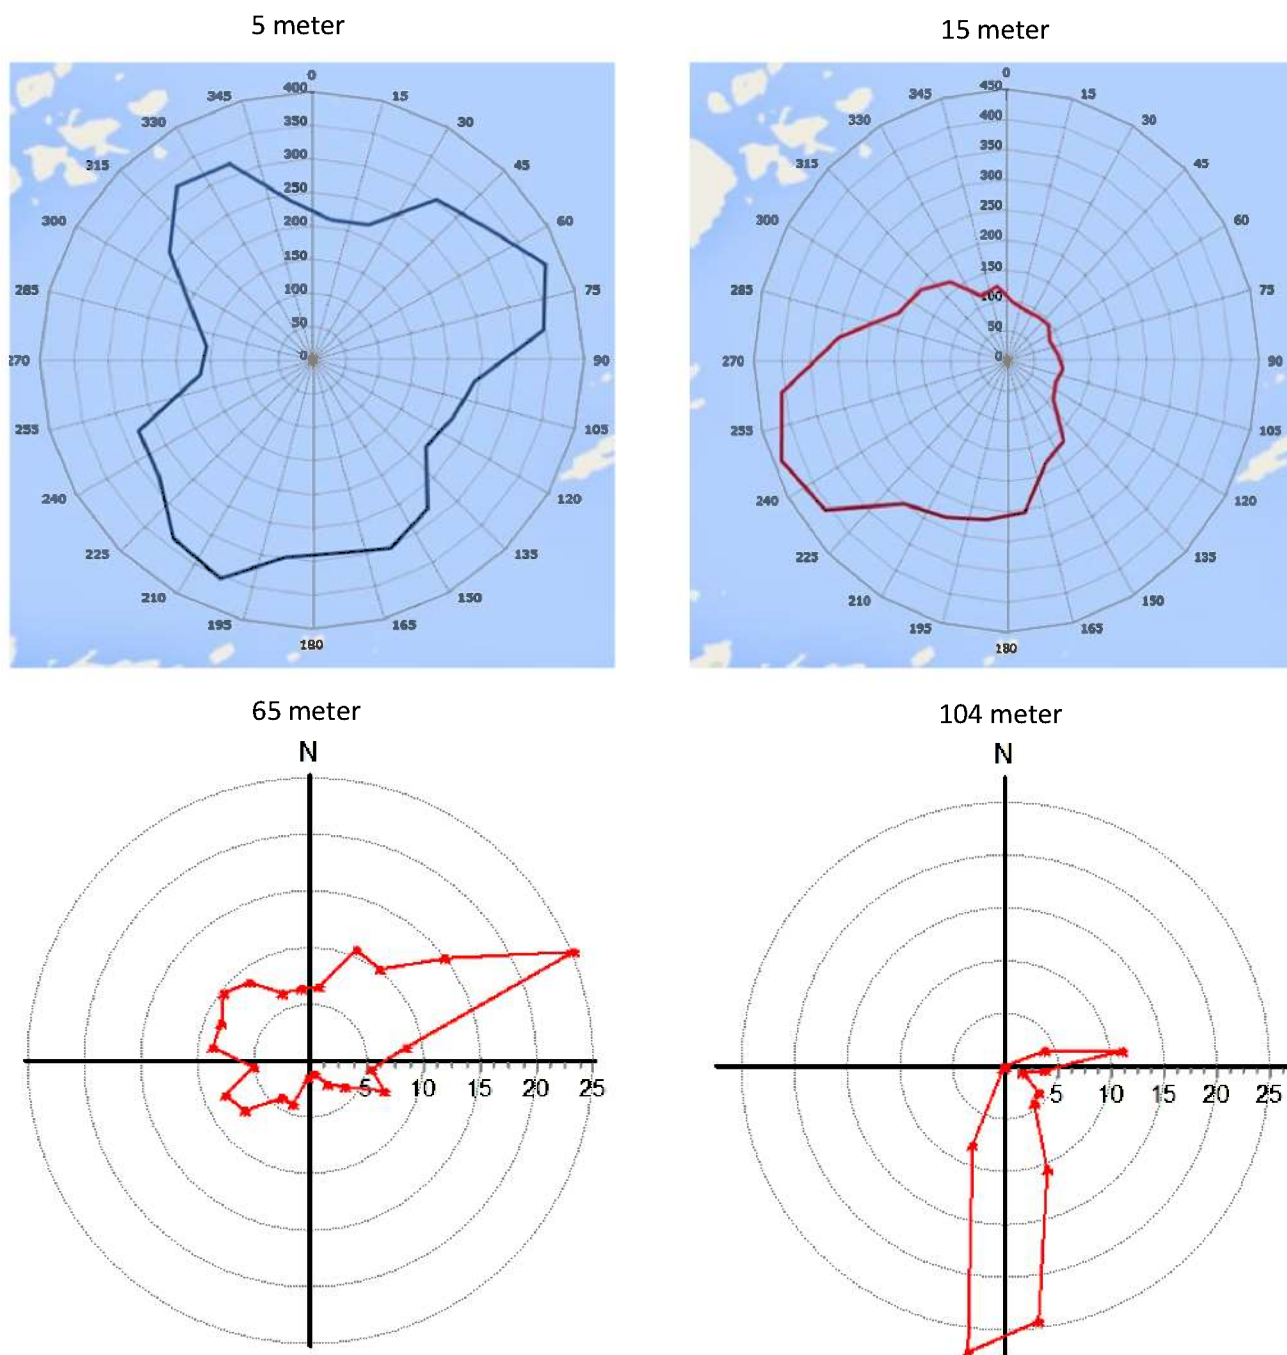
Spredningsstrømmen (65 meter) har hovedretning mot nordøst, og en returstrøm mot sørvest. **Tabell 4** viser hovedresultatene fra vannstrømmålingene ved Harbakholmen, og **Figur 4** viser vanntransporten (fluksen) for alle tre dyp. **Figur 6** viser plassering av strømrigg i forhold til planlagt anleggsplassering. For tidsserier over strømhastighet (**Figur B-1**) og -retning (**Figur B-2**), frekvensfordeling av strømhastighet (**Figur B-3**) og spredningsdiagram over strømretning og -hastighet (**Figur B-4**) se **Vedlegg B**.

**Figur 4:** Vanntransport ( $m^3/m^2/dag$ ) for hver  $15^\circ$  sektor på 5, 15, 65 og 104 meters dyp ved Harbakhholmen i perioden 03.02.2015 – 04.03.2015.

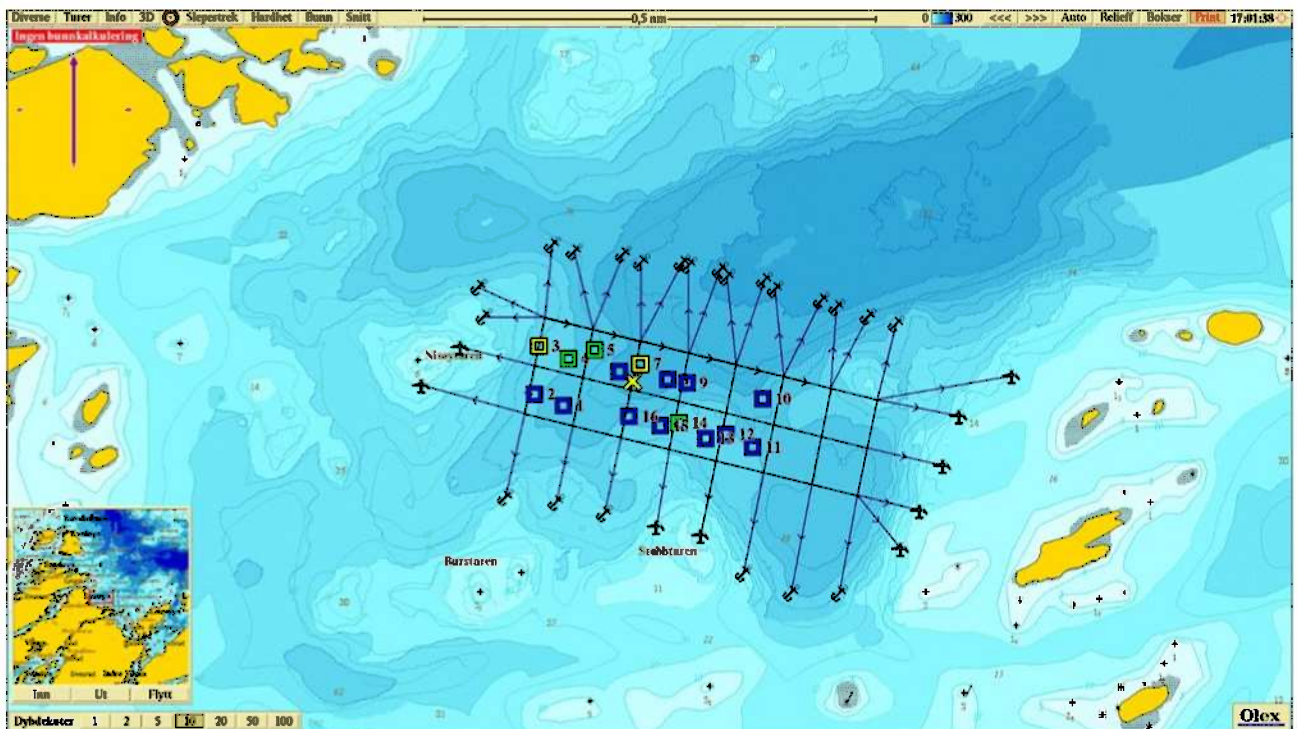
Dagens undersøkelse er utført etter brakklegging, og utslakt var ferdig ca. 3 mnd. før undersøkelsesdatoen. Undersøkelsen viser en klar forbedring av sedimentet under anlegget, og både elektrokjemiske og sensoriske målinger får bedre score, i tillegg til at man finner dyreliv i tolv prøver. Likevel ser man i noen grad fortsatt familier av børstemark som kategoriseres som forurensningsindikatorer, som viser at man fortsatt finner spor fra forrige produksjonsrunde ved lokaliteten.

Totaltilstand for Harbakhholmen blir 1, med en indeksverdi på 0,95.

**Figur 5:** Sjøkart som viser bunndata fra Harbakholmen, anleggs plassering og fortøyningslinjer sammen med prøvestasjoner fra B-undersøkelsen (Klykken, 2018) (tilstand markert med farger etter **Tabell 2**) Lilla pil viser orientering av kart, gult kryss markerer posisjon for strømmålingene i 2015 (64°57.228N, 11°11.563Ø; Hagen, 2015). Kilde: Olex.

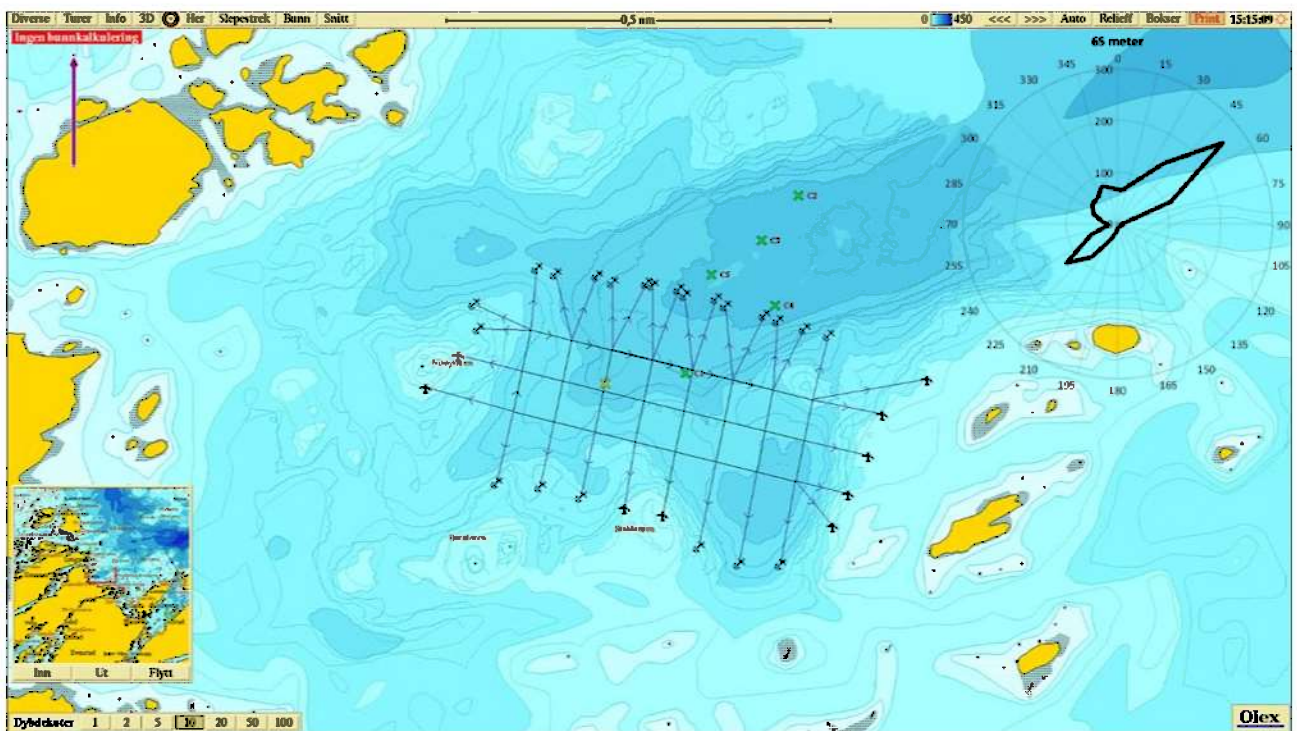
De elektrokjemiske målingene viste normale verdier ved alle stasjonene, med pH mellom 8,01 og 8,21 og Eh-målinger mellom 27 og 122 mV. Det ble ikke registrert misfarging eller unormal lukt ved noen av stasjonene. På alle stasjonene besto sedimentet av silt, og geologiske analyser utført av Akvaplan-niva viste pelittandeler (kornfordeling, % < 0,063µmm) mellom 50 og 70%. Alle grabbene var fulle (fyllingsgrad > ¾), og det ble registrert totalt 3 hugg med overfylling (hvh. 1 hugg ved C1, C4 og C5).

**Figur 6:** Kartet viser anleggs plassering sammen med C-stasjoner og fortøyningslinjer. Lilla pil viser orientering av kart, strømrøse viser vanntransport ( $m^3/m^2/døgn$ ) for hver 15° sektor på 65 meters dyp (spredningsdyp), gult kryss markerer posisjon for strømmålingene i 2015 (64°57.228N, 11°11.563Ø; Hagen, 2015). Kilde: Olex.

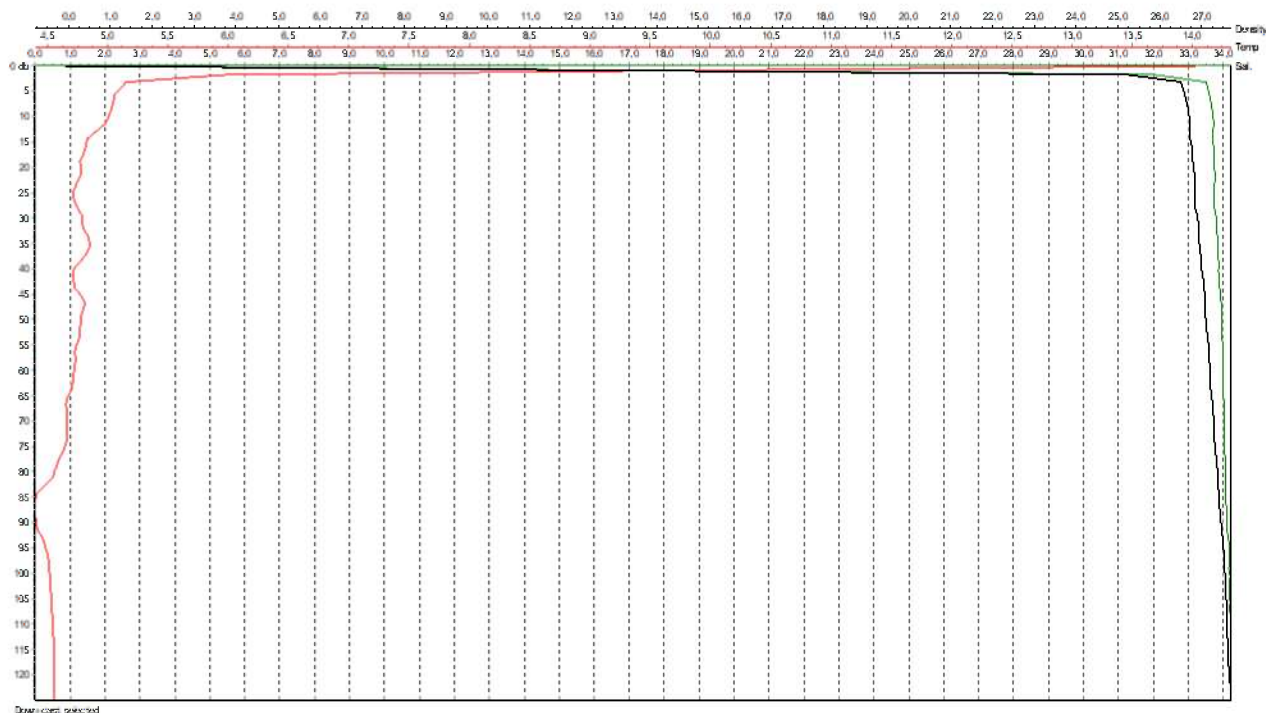
**Figur 7:** Sjøtemperatur (°C; rød), salinitet (‰; grønn) og tetthet ( $-1000 \text{ kg/m}^3$ ; svart) fra overflaten og ned til bunnen (down-cast) på 125 meters dyp ved stasjon C3 den 13.04.2018.

Sjøtemperaturen og saliniteten viser at det er forholdsvis homogene vannmasser ved Harbakholmen (**Figur 7**). Temperaturen synker fra 5,1°C i overflatevannet til 4,6°C i bunnvannet, og saliniteten stiger heller ikke mer enn fra 33,61‰ til 34,19‰.

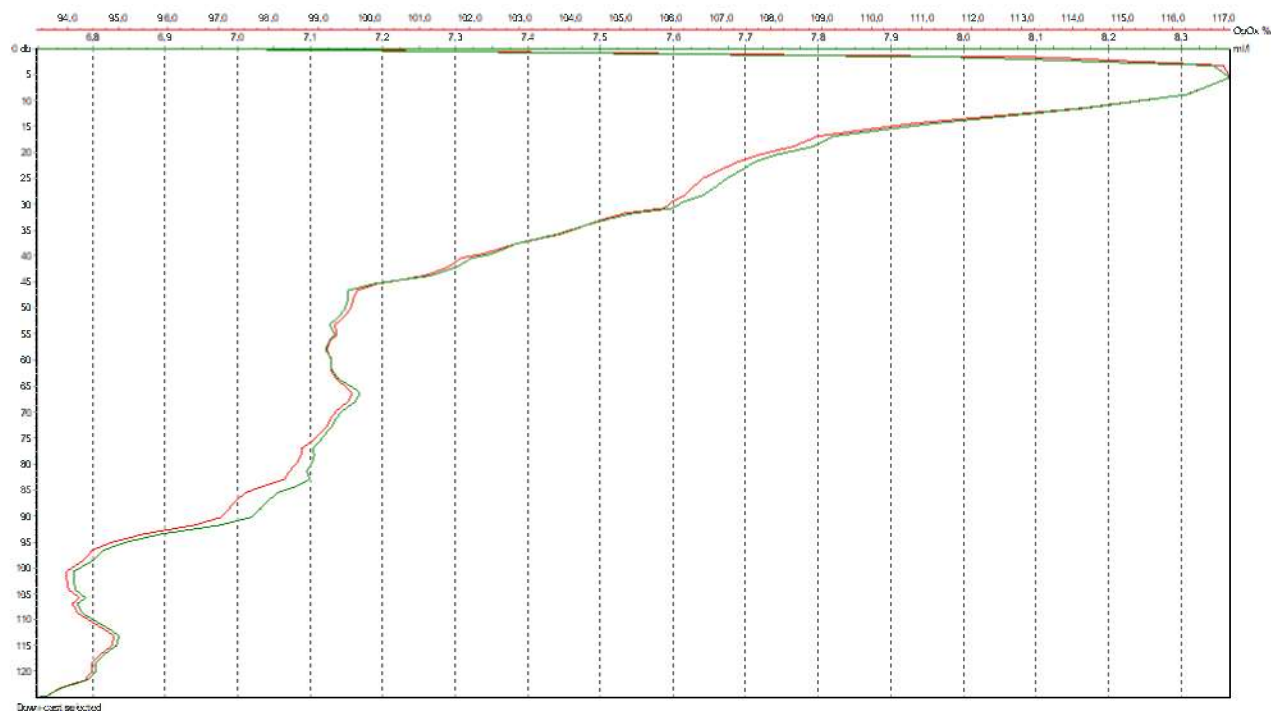
Oksygeninnholdet viser homogene vannmasser ved Harbakholmen, med 8,3 ml  $\text{O}_2/\text{l}$  og 117% metning i overflatevannet og synkende nivå nedover vannsøyla (**Figur 8**).

Bunnvannet har en oksygenkonsentrasjon på 6,7 ml  $\text{O}_2/\text{l}$ , som svarer til tilstand I «Svært god» etter klassifiseringen for oksygen i dypvann, gjengitt i **Tabell 3**.

**Figur 8:** Oksygenmetning (%) (rød) og oksygenkonsentrasjon (mg/l; grønn) fra overflaten og ned til bunnen (down-cast) på 125 meters dyp ved stasjon C3 den 13.04.2018.
