## MOMB-undersøkelse lokalitet Slåttvika

### Aqua Kompetanse AS 7770 Flatanger

| Rapport-nummer: | 214-12-15B | Lokalitetens navn: | Slåttvika | | |

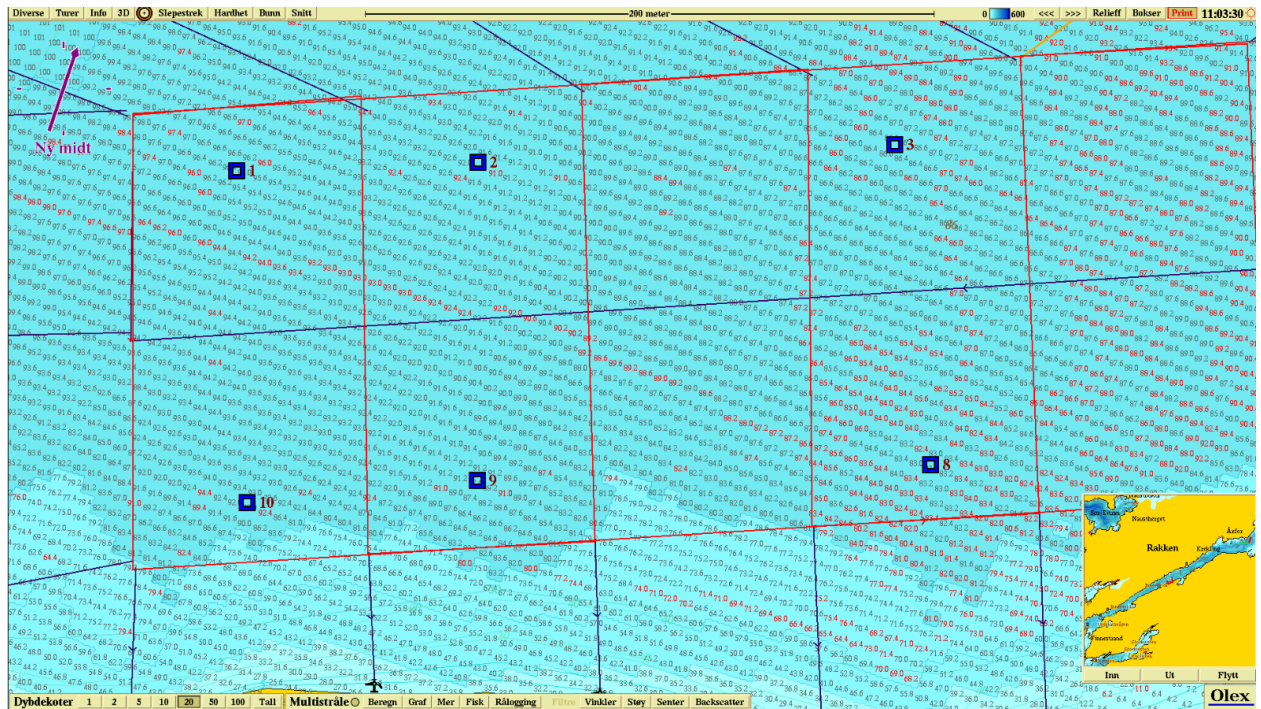
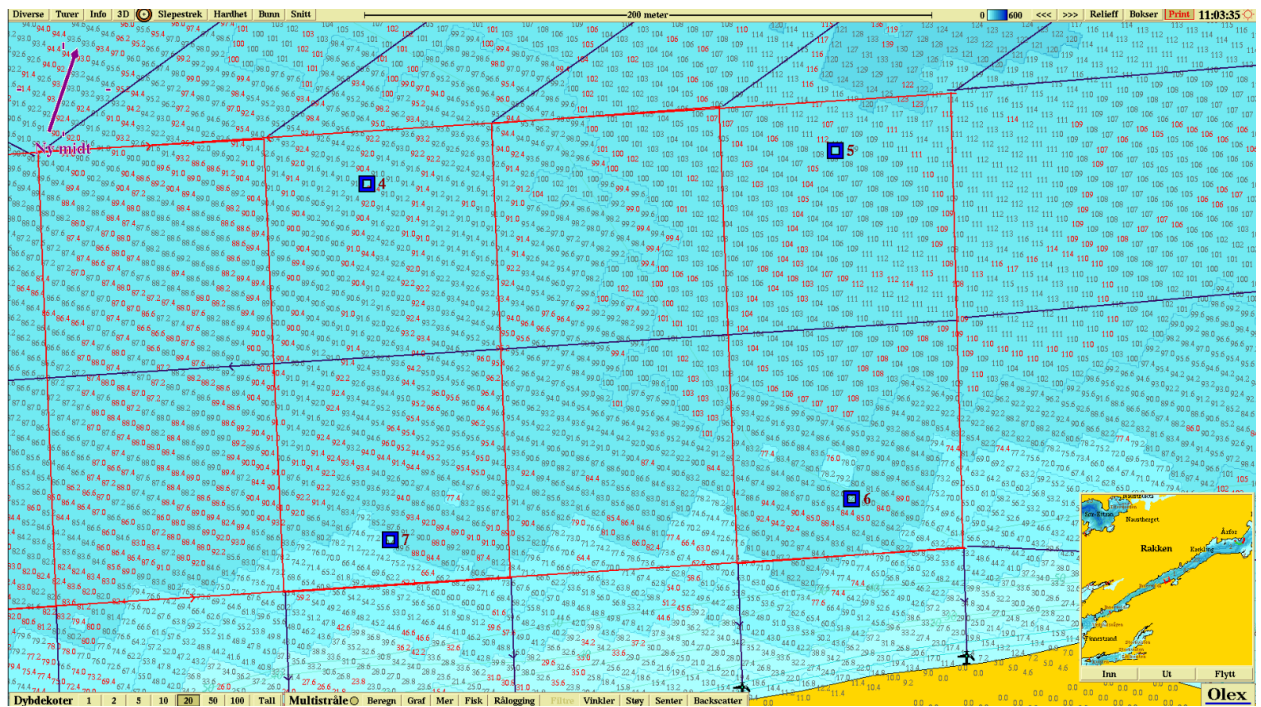
# Stasjoner og dybdetall

| Prøvetakingssted (nr) | 1 | 2 | 3 | 4 | 5 | 6 | 7 | 8 | 9 | 10 |
|---|---|---|---|---|---|---|---|---|---|---|
| Dyp (m) | 97 | 92 | 87 | 90 | 109 | 98 | 87 | 84 | 93 | 94 |
