# **VEDLEGG 7**

## **Skadevurdering - skala**

# Vurderingsskala ved tilstandsregistrering – grusveger

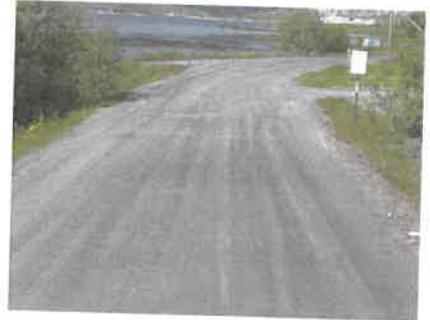
## 5 – Svært god tilstand

- Ny veg
- Antatt bæreevne: > 10 tonn

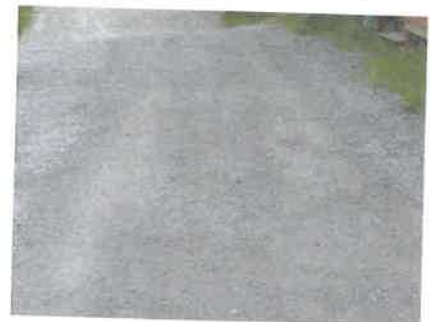
## 4 – God tilstand

- Mindre ujevnheter, spor
- Antatt bæreevne: 8 - 10 tonn

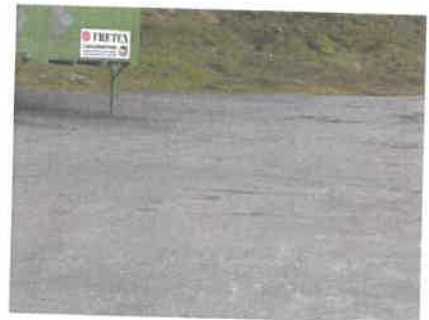
## 3 – Mindre god tilstand

- Større ujevnheter, spor, slag hull, telehiv, kantskader
- Grøft delvis rast sammen, torvkant over kjørebanelen
- Antatt bæreevne: 6 - 8 tonn

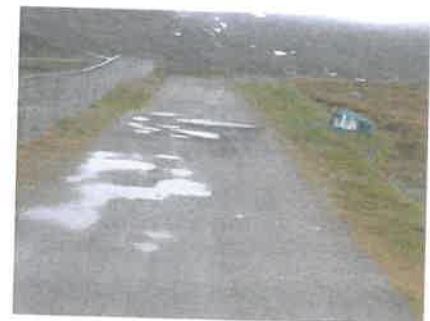
## 2 – Dårlig tilstand

- Kraftige deformasjonsspor, slag hull, vaskebrett, telehiv, ujevnheter, kantskader
- Ingen grøft, eller grøft delvis rast sammen, torvkant over kjørebanelen
- Antatt bæreevne: 4 - 6 tonn

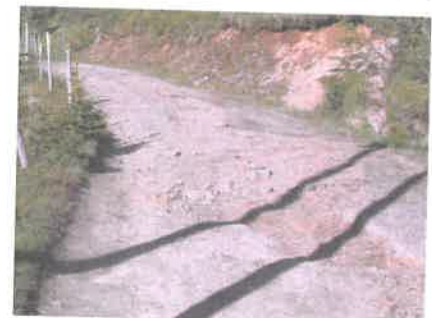
## 1 – Svært dårlig tilstand

- Svært ødelagt veg: gjennomgående deformasjonsspor, slag hull, vaskebrett, telehiv, ujevnheter, kantskader
- Ingen grøft, eller grøft rast sammen, torvkant over kjørebanelen
- Antatt bæreevne: 2 – 4 tonn

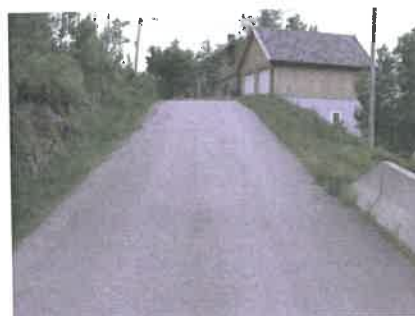
### 5 – Svært god tilstand

- Ny veg eller nytt asfaltdekke
- Antatt bæreevne: > 10 tonn

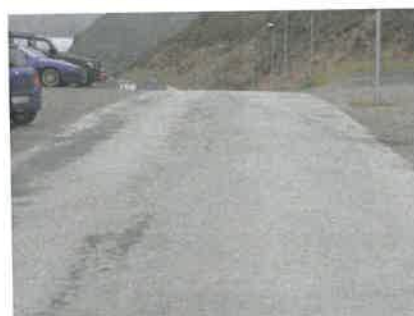
### 4 – God tilstand

- Mindre ujevnheter, spor, telehiv
- Antatt bæreevne: 8 - 10 tonn

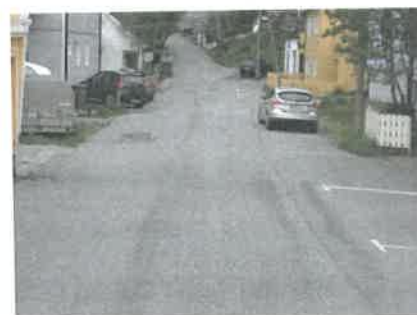
### 3 – Mindre god tilstand

- Større ujevnheter, spor, finkrakelering, begynnende slaghull, telesprekker, kantskader
- Grøft delvis rast sammen
- Antatt bæreevne: 6 - 8 tonn

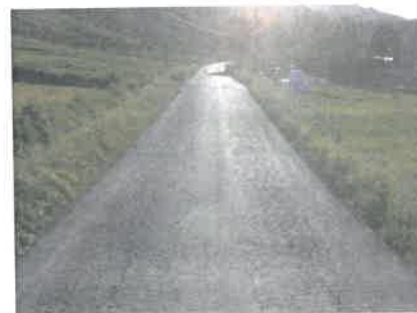
### 2 – Dårlig tilstand

- Kraftige deformasjonsspor, grovkrakelering, slaghull, ujevnheter, telesprekker, kantskader
- Ingen grøft, eller grøft delvis rast sammen
- Antatt bæreevne: 4 - 6 tonn

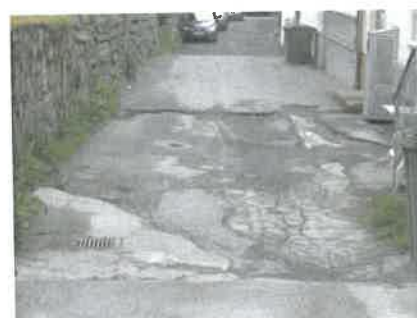
### 1 – Svært dårlig tilstand

- Svært ødelagt veg: krakelering, slaghull, ujevnheter gjennomgående deformasjonsspor, kantskader
- Ingen grøft, eller grøft rast sammen torvkant over kjørebanelen
- Antatt bæreevne: 2 – 4 tonn
